Veiligheid bij garagedeuren **Tragisch ongeluk stelt de vraag aan de** **orde: Is mijn garagedeur veilig?**

Is mijn garagedeur veilig?

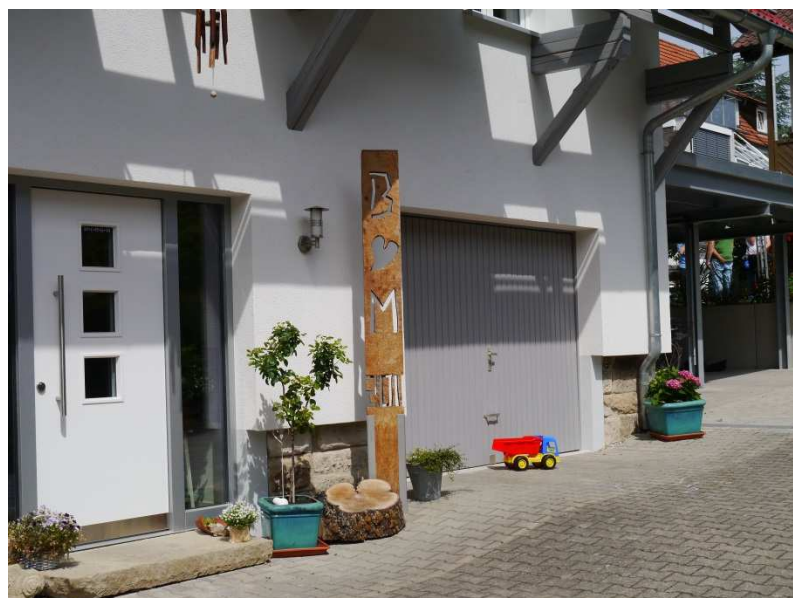
Foto 2: „Dat ziet er toch nog goed uit“, dacht de familie S. toen ze hun nieuwe woning betrokken. Dat de garagedeur aanzienlijke veiligheidsgebreken vertoonde, daarvan waren ze zich niet bewust.

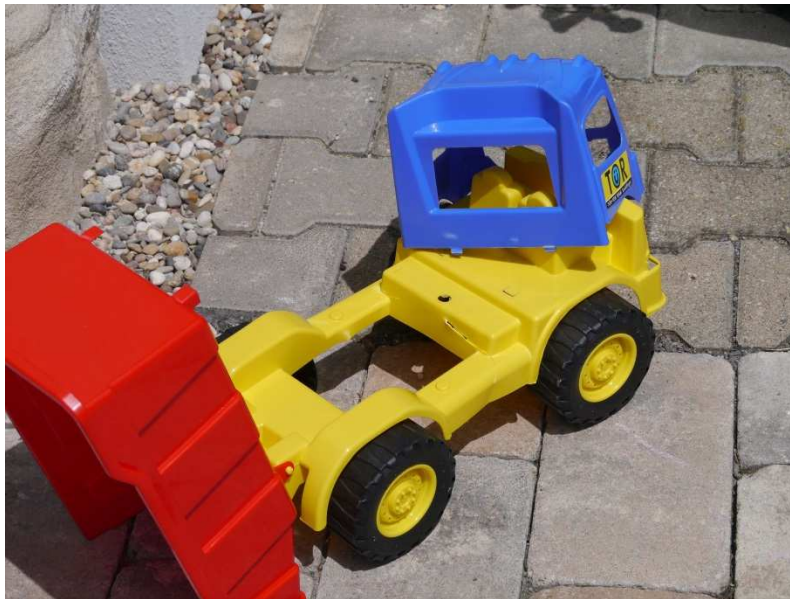
Foto 3: De krachten waarmee de jongen onder de garagedeur bekneld raakte waren zo hoog, dat bij een aansluitende test zelfs een speelgoedauto binnen enkele seconden in stukken barstte.

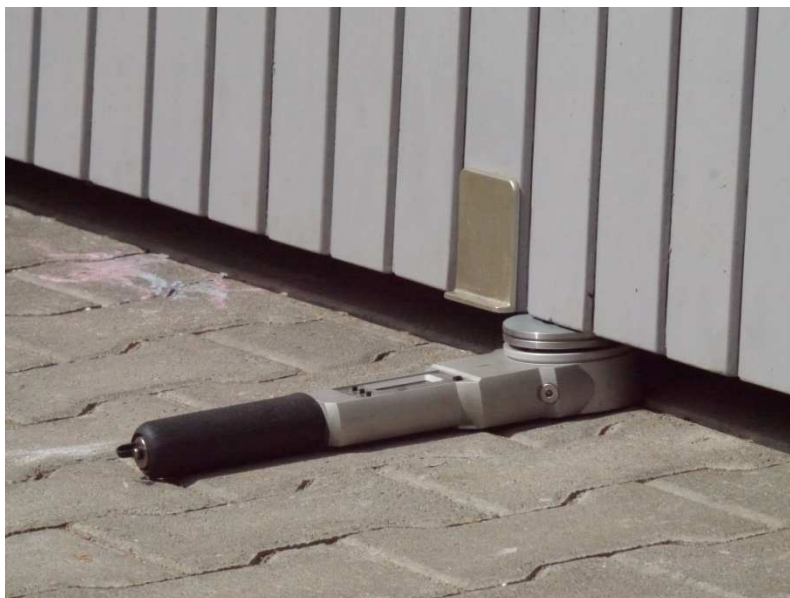
Foto 4: Bij garagedeuren is het essentieel dat de toegestane werkkrachten van maximaal 400 newton (ca. 40 kilo) worden nageleefd bij het raken van een hindernis, en dat de garagedeur binnen 750 milliseconden automatisch terugkeert, dus naar boven terugloopt. Gespecialiseerde bedrijven kunnen met zogenoemde sluitkrachtmeters controleren of dat het geval is.

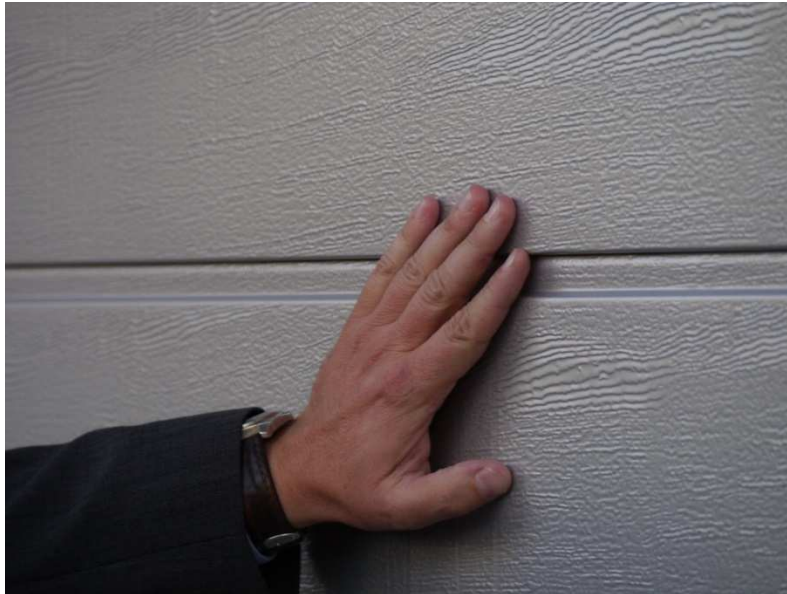
Foto 5: Garagesectionaaldeuren dienen een vingerklembeveiliging te hebben, zodat vingers bij het sluiten van de garagedeur niet tussen de afzonderlijke deursecties bekneld kunnen raken (op de foto: nieuwe garagedeur met vingerklembeveiliging).

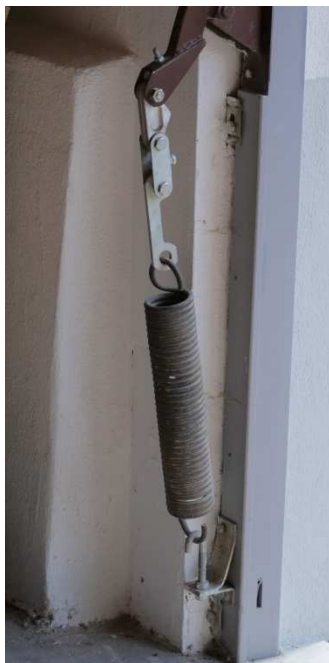
Foto 6: Vaak zorgen brekende veren van oude garagedeuren voor persoonlijk letsel of materiële schade. Ze breken en vliegen voor een deel met hoge snelheid meters ver door de lucht. Bovendien bestaat het risico dat de garagedeur niet meer te houden is en naar beneden valt (op de foto links: oude veer die dringend moet worden vervangen). Daarom

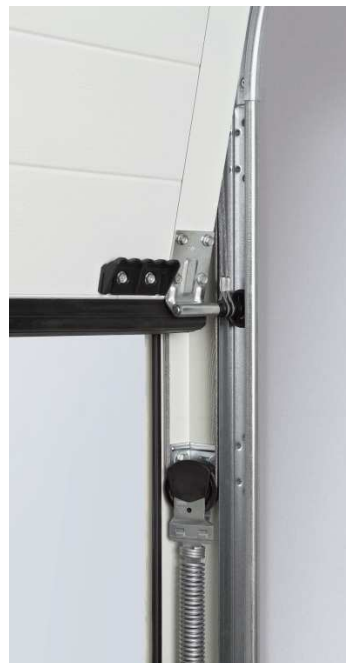
dient bij een nieuwe garagedeur te worden gelet op een systeem met meervoudige veren. Wanneer één veer breekt, houdt altijd een andere veer het gewicht van de deur (op de foto rechts).
